La casa Landinez, memoria histórica de Getsemaní en el centro histórico de Cartagena de Indias

The Landinez house, historical memory of Getsemani in the historic center of Cartagena de Indias

Ricardo Alberto Zabaleta Puello¹

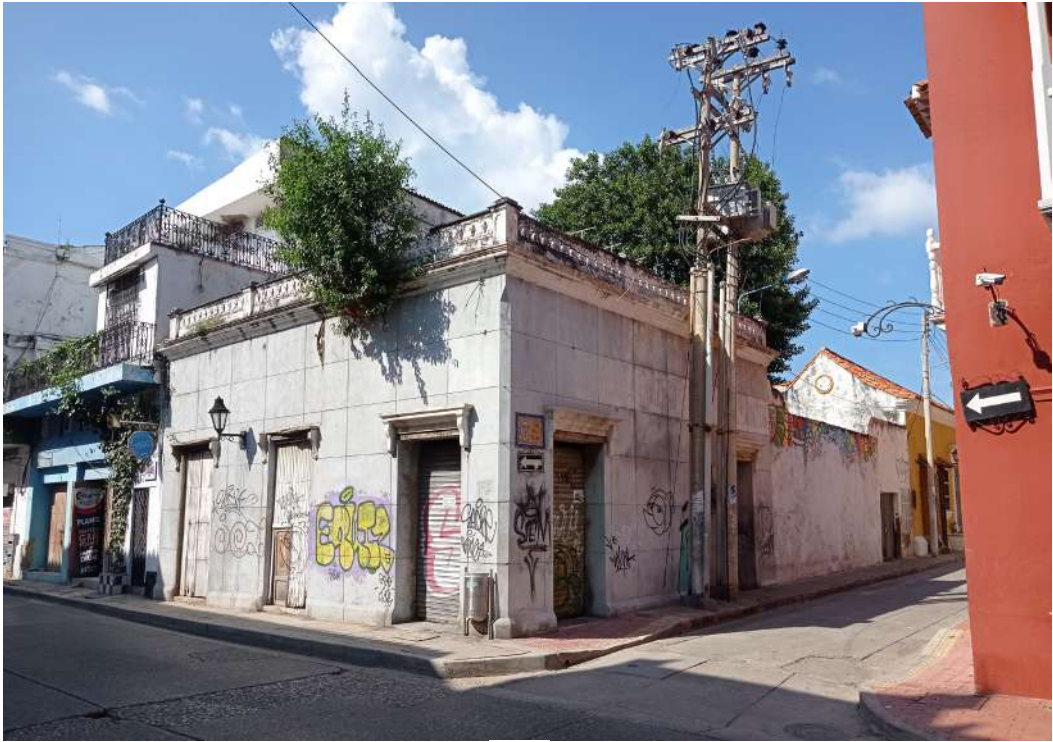
Figura 1. Fachada principal Casa "Landínez" sobre calle Larga en Getsemani, esquina con calle de Las Palmas.
Fuente: Elaboración propia.

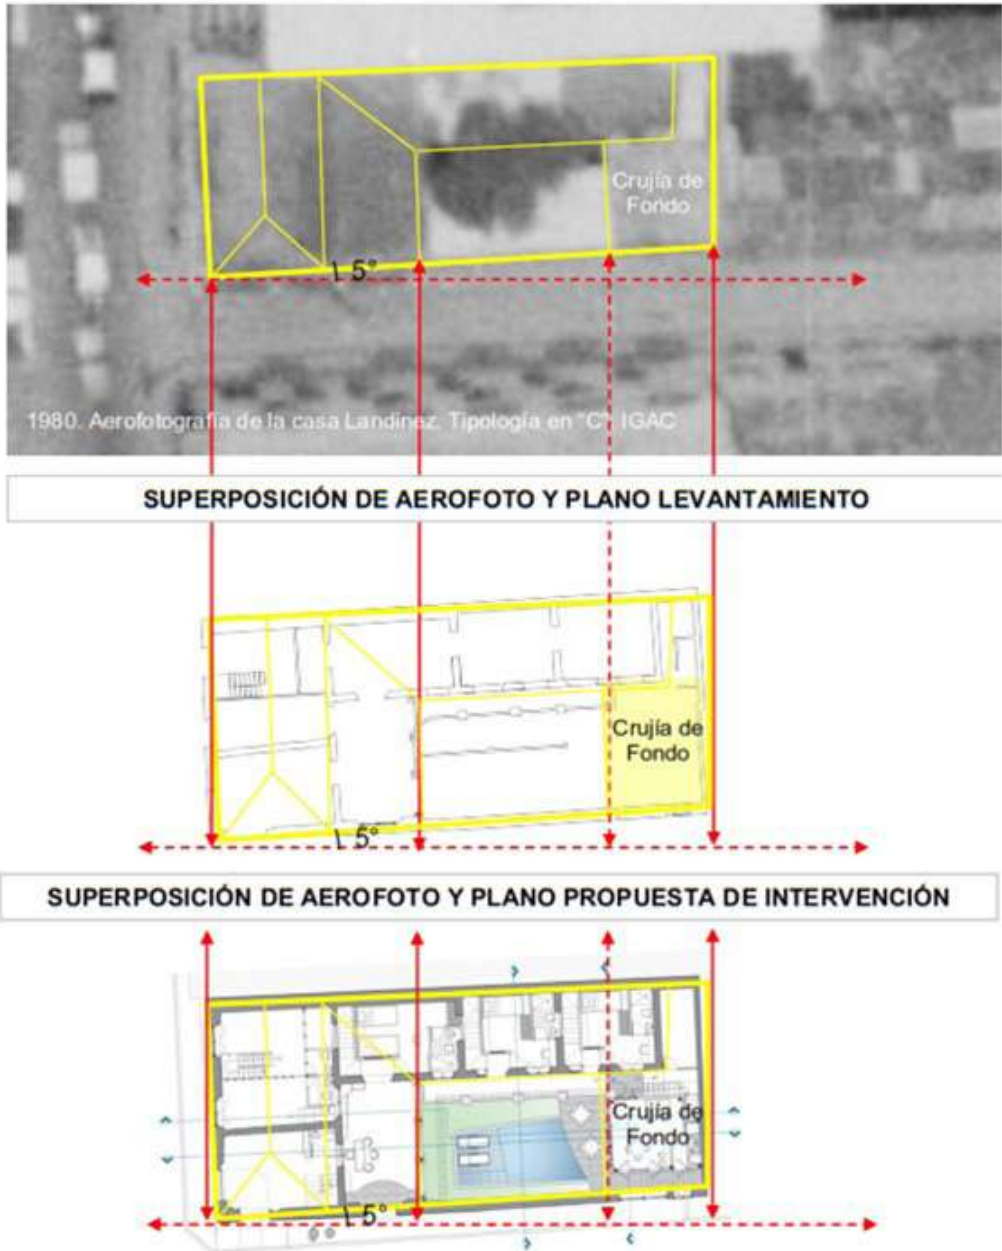
Figura 5. Método de superposición fotográfica (1980) con relación al levantamiento y al plan de la propuesta de intervención.". Superposición del plano de levantamiento (en amarillo) sobre la propuesta. Se observa que el volumen nuevo (crujía de fondo), recupera las mismas dimensiones que tuvo, siendo reinterpretada su materialidad con criterios de contemporaneidad.

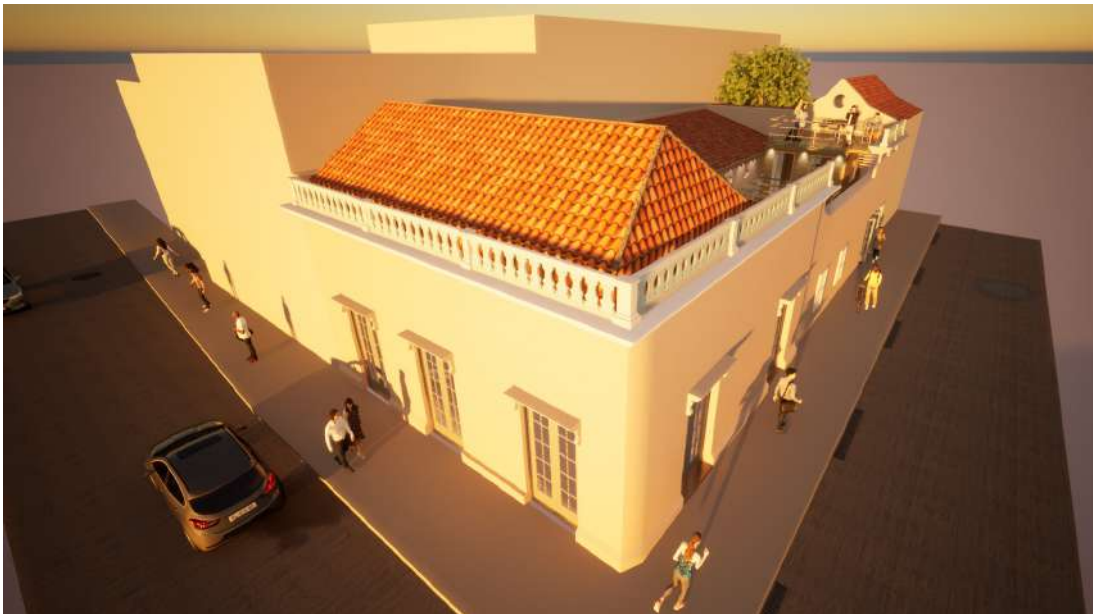
Figura 8a. Modelados en 3D - Renders – Propuesta de intervención casa Landinez. Se observa el desarrollo de la casa en esquina con su rinconada y la recuperación de las ventanas hacia la calle, como factor integrador de lo urbano arquitectónico con la vida social del barrio, al igual que al interior de la misma. Fuente: Elaboración propia.

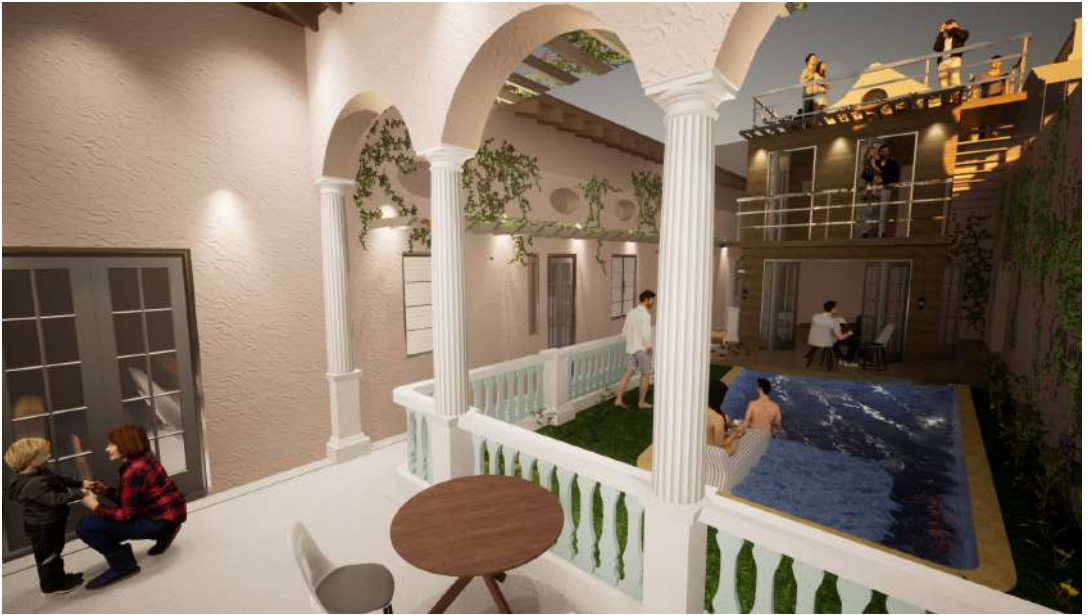
Figura 8b. Modelados en 3D - Renders - Propuesta de intervención casa Landinez. Se observa el desarrollo de la casa en esquina con su rinconada y la recuperación de las ventanas hacia la calle, como factor integrador de lo urbano arquitectónico con la vida social del barrio, al igual que al interior de la misma. **Fuente:** Elaboración propia.

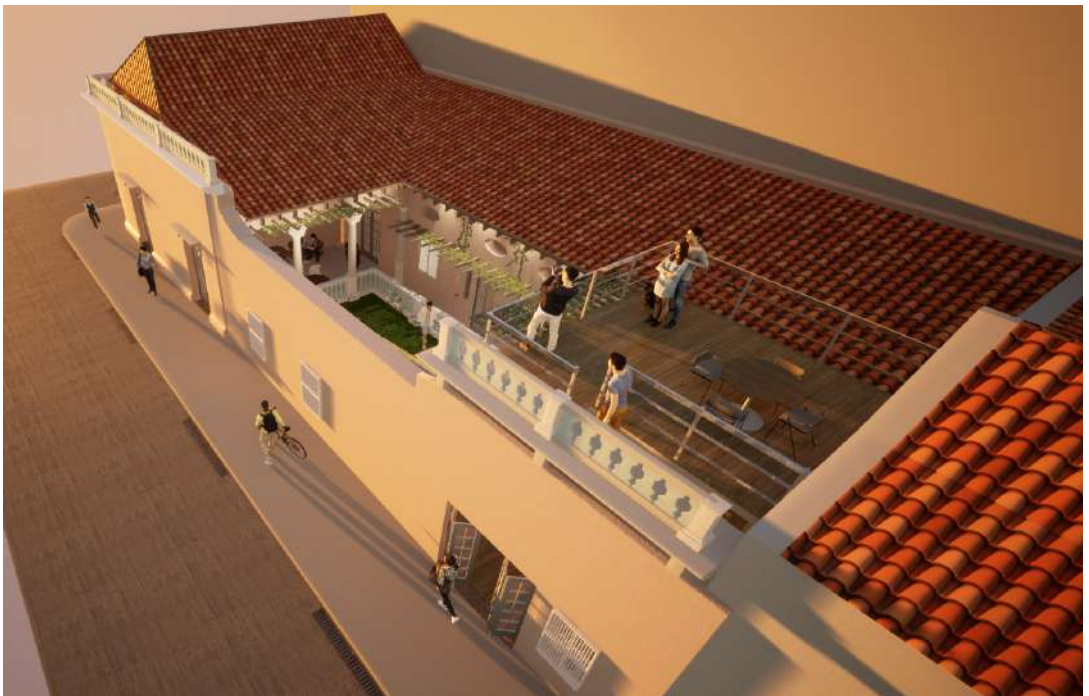
Figura 9a. Modelados en 3D - Renders - Propuesta de intervención Casa Landinez. Se observa la relación que establece el inmueble a través de la recuperación de sus elementos con su contexto urbano, fortaleciendo la vida de barrio, al igual que la articulación de la crujía de fondo con la casa **Fuente:** Elaboración propia.

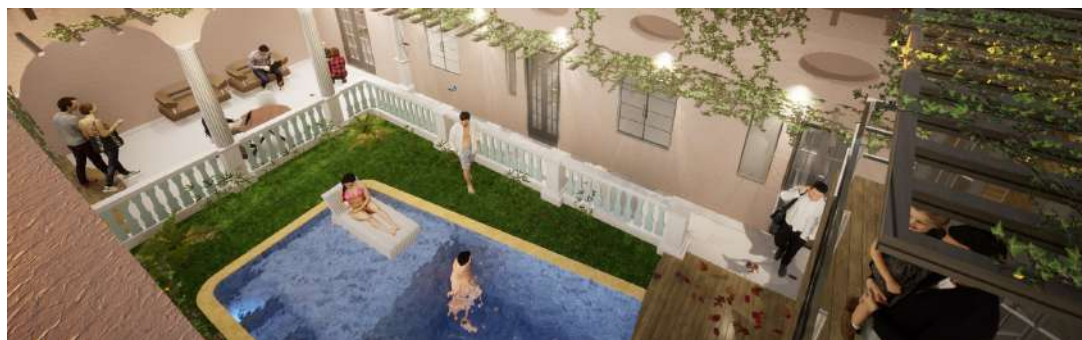
Figura 9b. Modelados en 3D - Renders - Propuesta de intervención Casa Landinez. Se observa la relación que establece el inmueble a través de la recuperación de sus elementos con su contexto urbano, fortaleciendo la vida de barrio, al igual que la articulación de la crujía de fondo con la casa **Fuente:** Elaboración propia.
